Programa/Proyecto: REHABILITACIÓN DE PISTA DE TARTÁN UBICADA AL NORTE ORIENTE EN EL PARQUE DEPORTIVO RECREATIVO CAÑA HUECA, TUXTLA GUTIÉRREZ, CHIAPAS.

**REPORTE FOTOGRAFICO (SITUACION ACTUAL)**

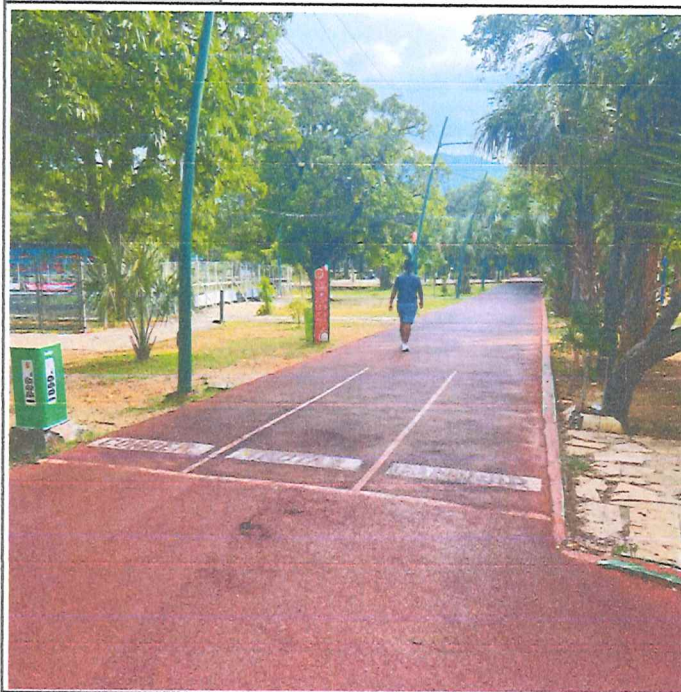
PRESENTA DESGASTE EXCESIVO POR FALTA DE USO MANTENIMIENTO

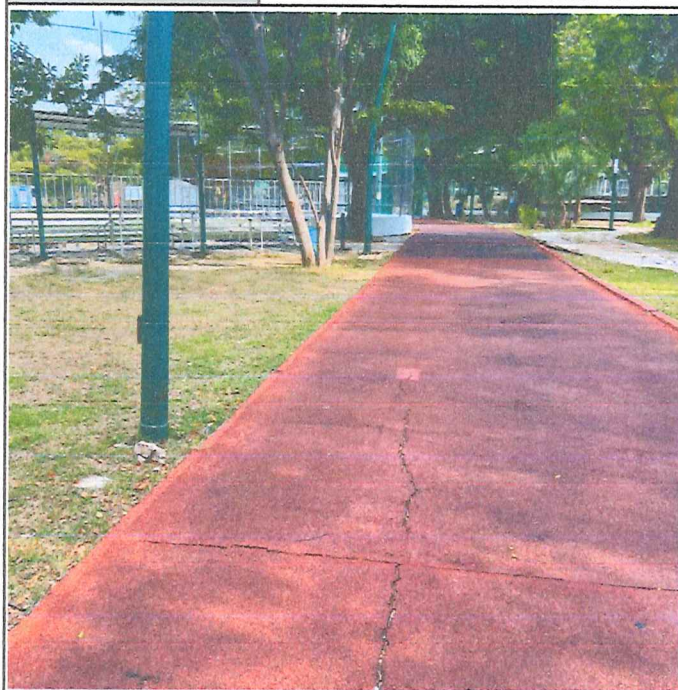
PRESENTA AGRIETAMIENTO Y DENIVELES PROFUNDOS
